Shutdown 2020

Operateur-Schulung 02.11.2020

- Übergreifende Arbeiten
- UNILAC
- UNILAC Post-Stripper Upgrade & CW-LINAC
- SIS18
- HEST
- Experimente
- Unerwartete Ereignisse

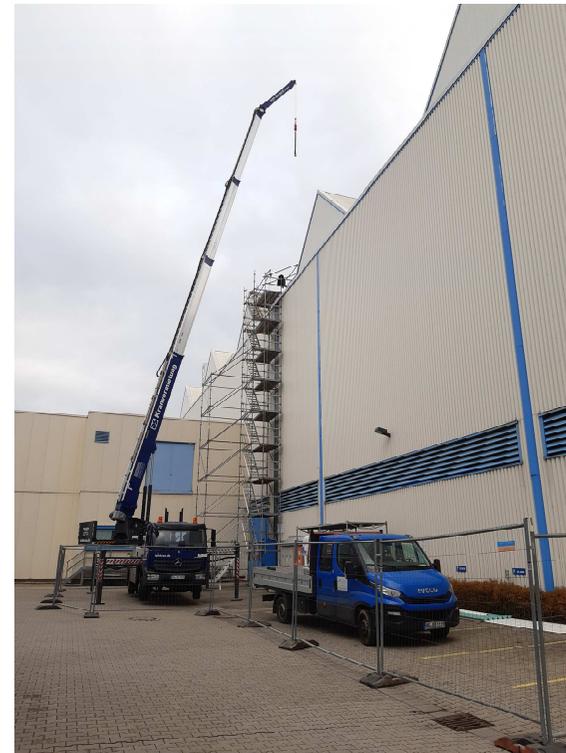
- Kräne
 - Keine Kranreparatur in EH-Halle
 - UNILAC-Tunnel und HF-Galerie
 - Kranbahnsanierung TR-EX-TH-Halle
- Dachsanierung
 - Targethalle (TR) und ESR-Halle (EX)
 - OLOG: Cave A meldet Regenwassereinbruch über Messhütte

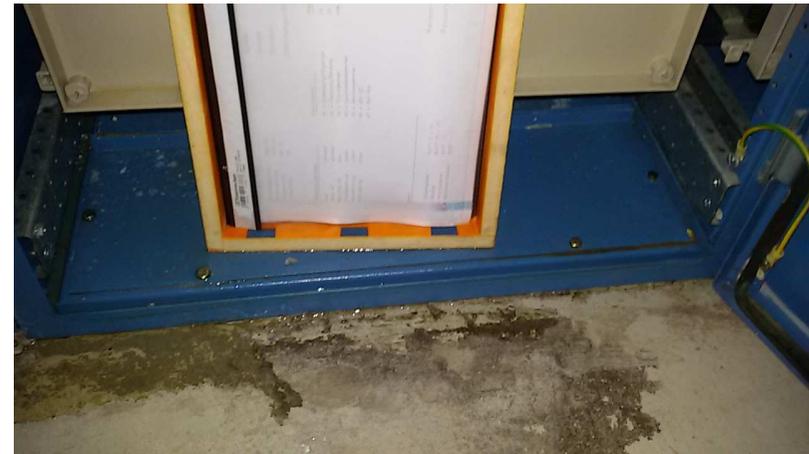
- Wassereintritt Kickerraum
 - OLOG: Dichtmasse in Kickerraum / Ausfall Unterverteilung
 - Brandschott geöffnet und gereinigt
 - Austritt unbekannte Substanz
 - Arbeiten im Kickerraum verzögert
- Sanierung BR3
 - Brandschutz- und TGA-Sanierung BR3
 - Lüftungssanierung
 - Installation Notbeleuchtung und Brandmeldeanlage HKR

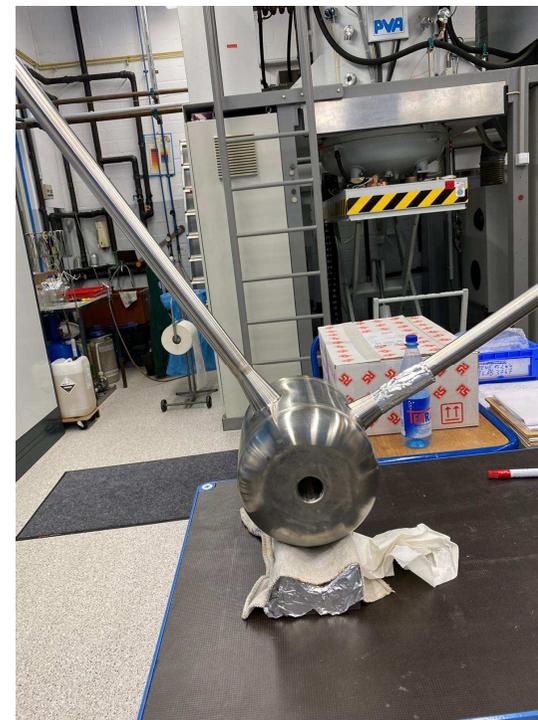
- Wasserleck
 - u.a. HSI IH, HLI IH, BB11
 - Tausch A3 Driftröhre
 - Schlechtes Vakuum
 - Lange Reparaturzeit
 - Herausforderung: Koordinierung Einbau mit HF-Tests
